# Défauts d'accessibilité

Suite à d'importants travaux de rénovation de voirie au centre de cette commune de 2500 habitants , des usagers ont sollicité **APF France Handicap** pour constater certaines anomalies

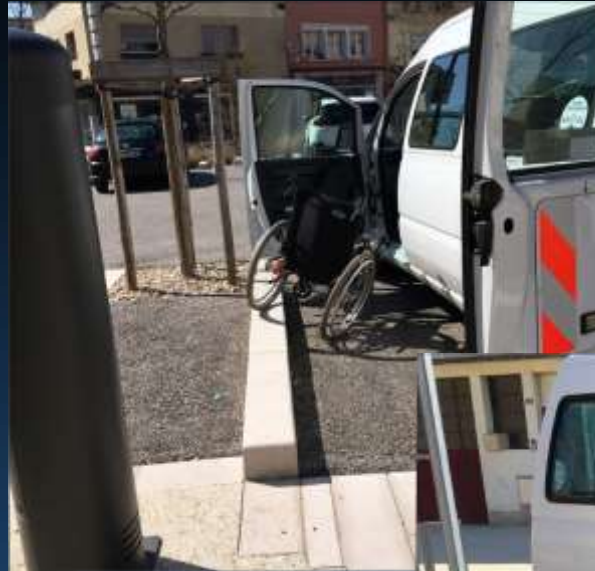
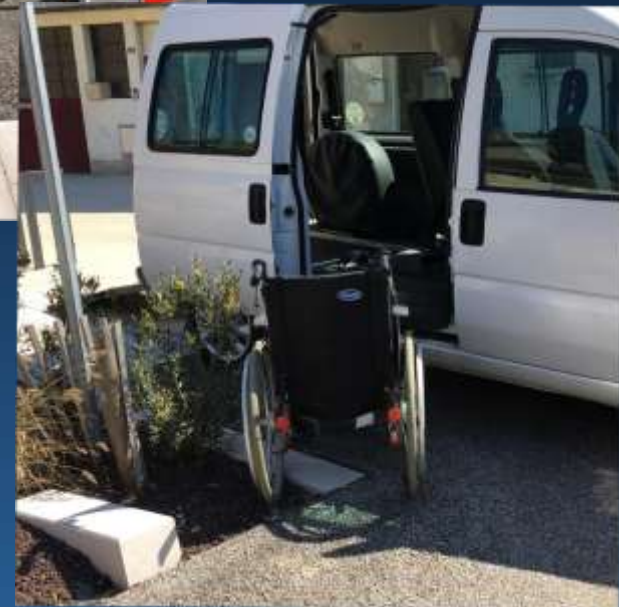
# Stationnement réservé

Au delà de la largeur de la place de stationnement 3m30- en présence de trottoir , de marches ou autre , un passage de 80cm doit être prévu pour rejoindre sans danger le cheminement piéton. La bordure en pierre ainsi que les plantations en limite de la place rendent impossible le transfert sur son fauteuil de la personne handicapée.

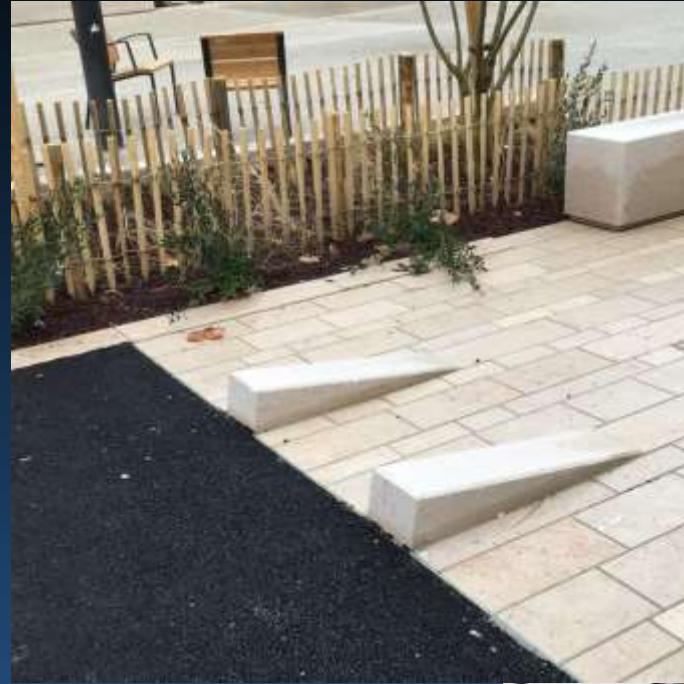
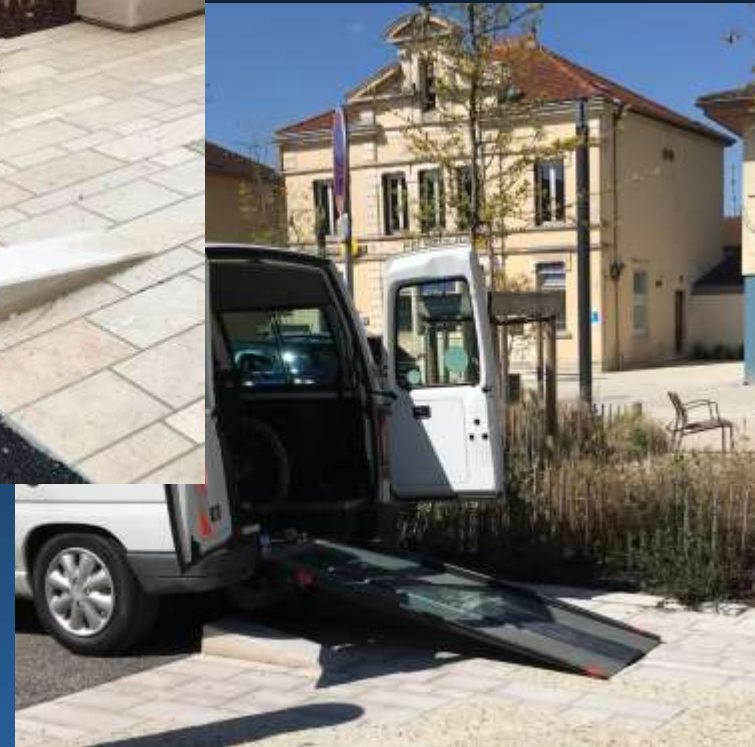
# Stationnement réservé

Les pierres faisant office de butoirs sur la place handicapé , agressives pour les carrosseries, gênent le déploiement de rampes à l'arrière des véhicules adaptés

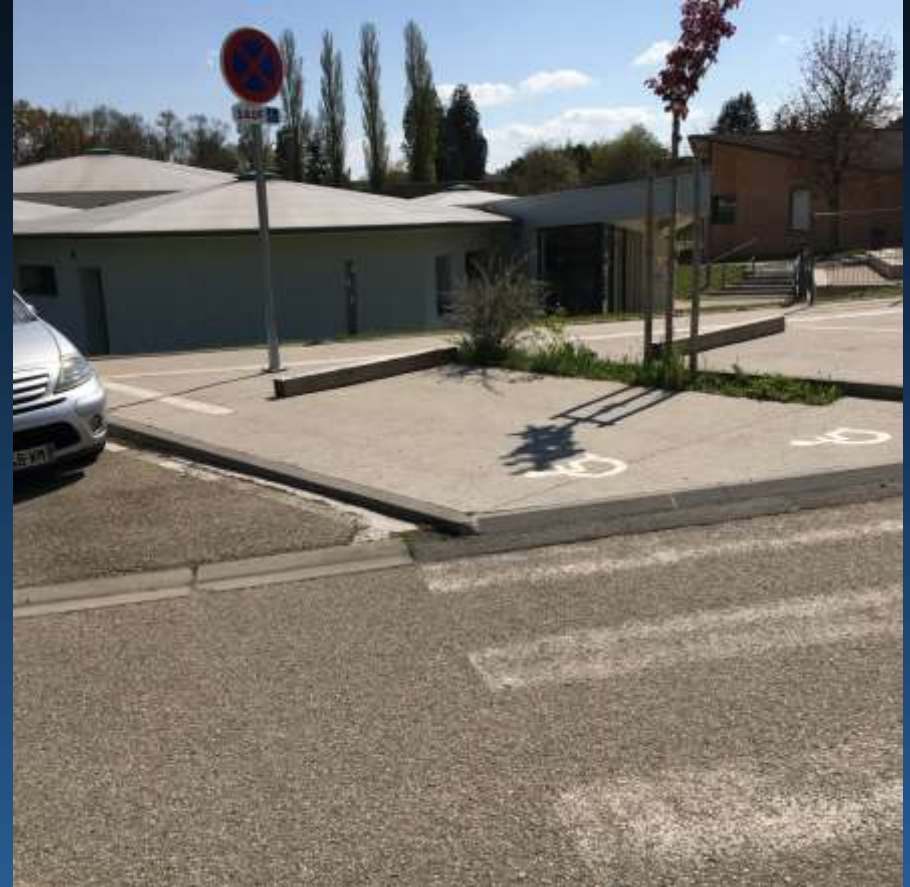
# Stationnement réservé

Les madriers posés à l'oblique diminuent la longueur réglementaire de 5 m de cette place, le déploiement d'une rampe s'avère impossible

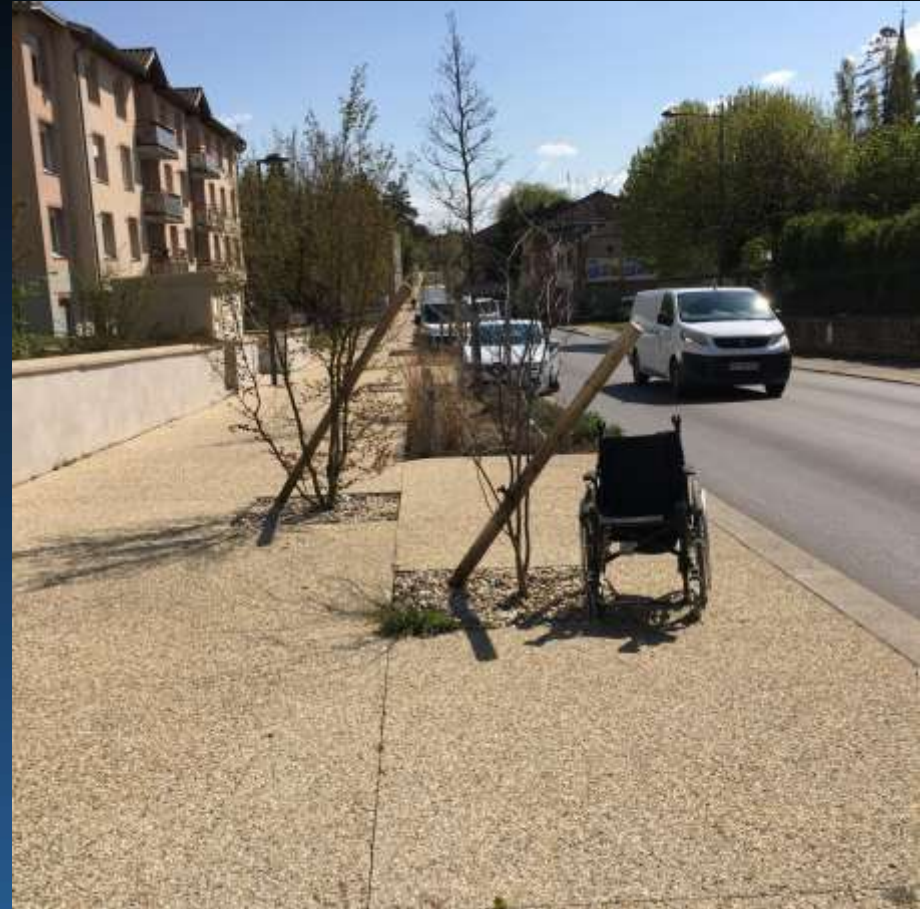
# Cheminements et végétaux

La disposition en quinconce des végétaux sans marquage au sol ni repère ne sont pas détectables par les personnes mal-voyantes

Les piquets plantés à l'oblique comme les branches sont autant de danger pour les usagers aux abords d'une école et d'un EHPAD

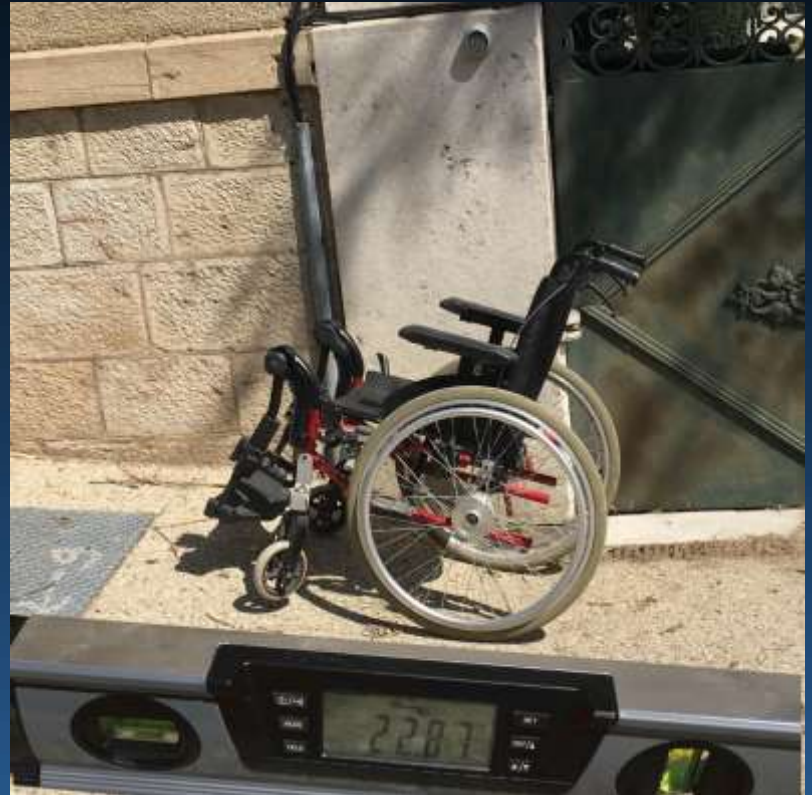
# Pentes ponctuelles

La pente de plus de 20%, même ponctuelle, présente un risque de basculement de la personne en fauteuil.

Les devers des cheminements ne peuvent excéder 2 % (10 % sur cet exemple)

Une pente peut en raison d'impossibilités techniques déroger aux 5 % préconisés.

Une demande doit être formulée auprès des services de la DDT, sur dossier, avant le début des travaux. Une dérogation peut alors être accordée dans les limites du raisonnable.

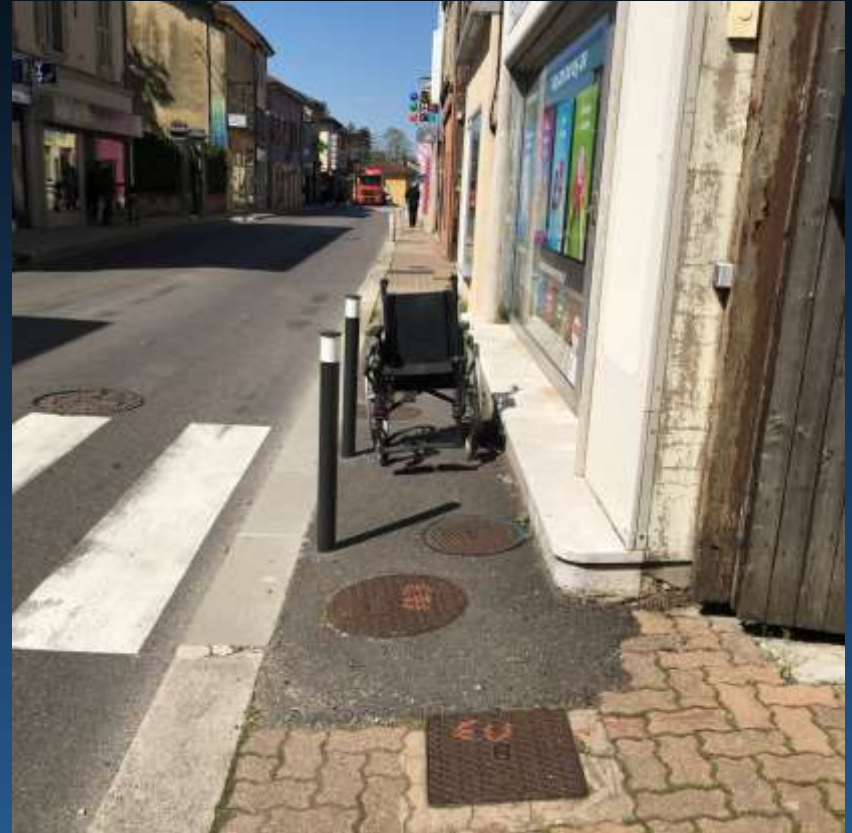
# Passages piétons

Les potelets réduisent la largeur du cheminement sur le trottoir .Leur écartement trop réduit ne permet pas la rotation.

A noter l'absence de bande d'éveil  
dispositif  
qui permet aux déficients visuels de  
détecter le l'emplacement du passage  
piétons.

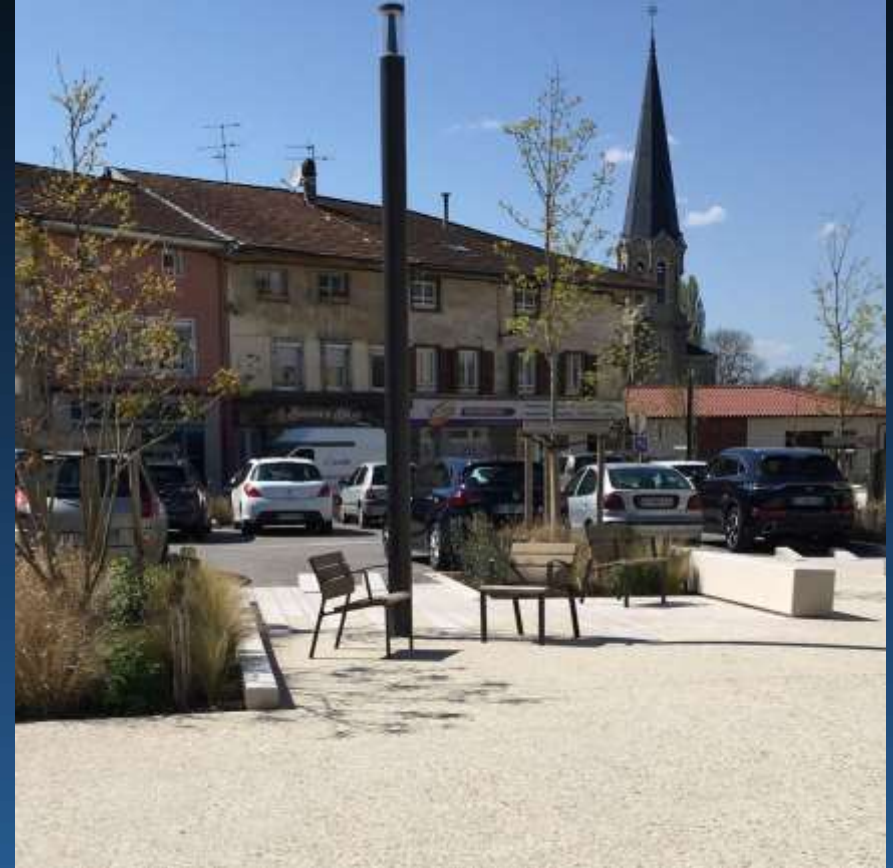
# Mobilier urbain

Les blocs de pierre ,chaises fixées au sol , végétaux, poteaux disposés de manière anarchique , sans que soit identifié un cheminement sécurisé rendent cette place difficile à traverser pour un mal-voyant ou pour toute personne nécessitant des repères dans l'espace .

Il doit être facilement repérable et ne doit pas constituer un obstacle au cheminement .

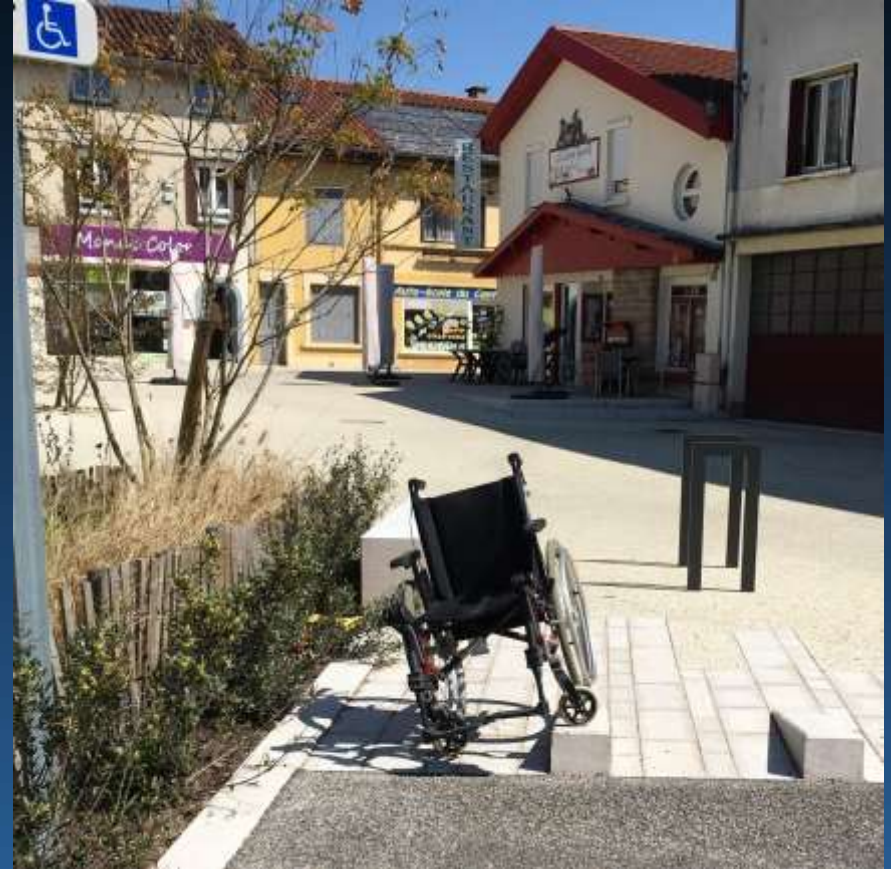
# Mobilier urbain

Les pierres butoirs des places de stationnement, non détectables ( non conformes à l'abaque de détection) présentent un danger pour tous les usagers piétons, cyclistes, mal-voyants ou étourdis.

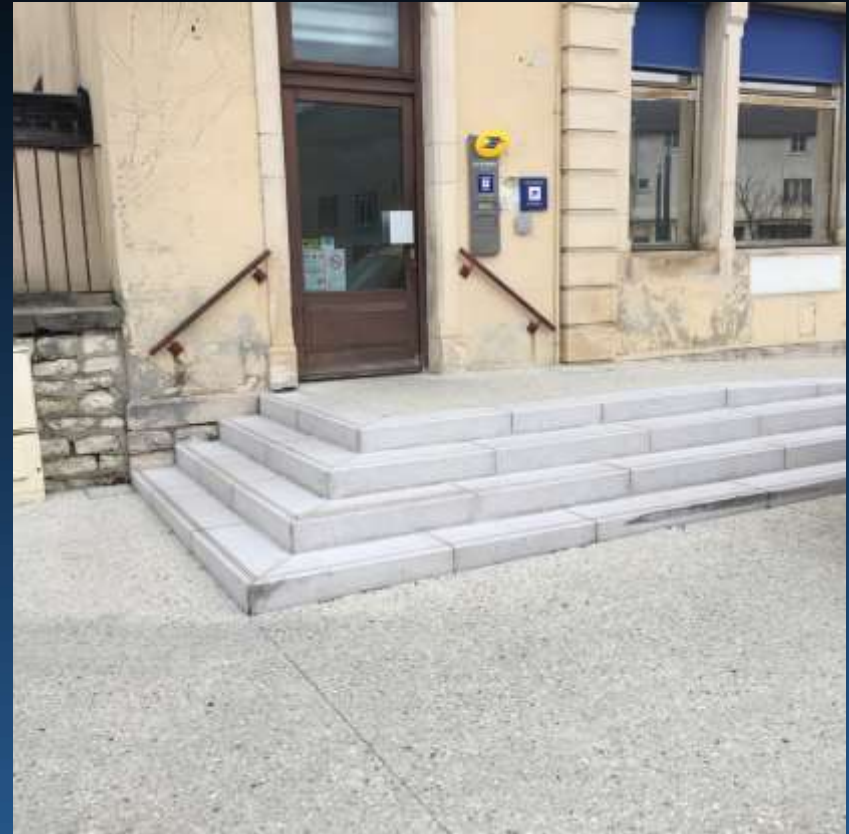
# Acces aux ERP\*

Absence de sécurisation de cet escalier (contraste des contremarches , bandes d'éveil)

Les anciennes mains courantes , non réglementaires ne permettent pas à une personne mal marchante d'accéder en toute sécurité au bureau de poste

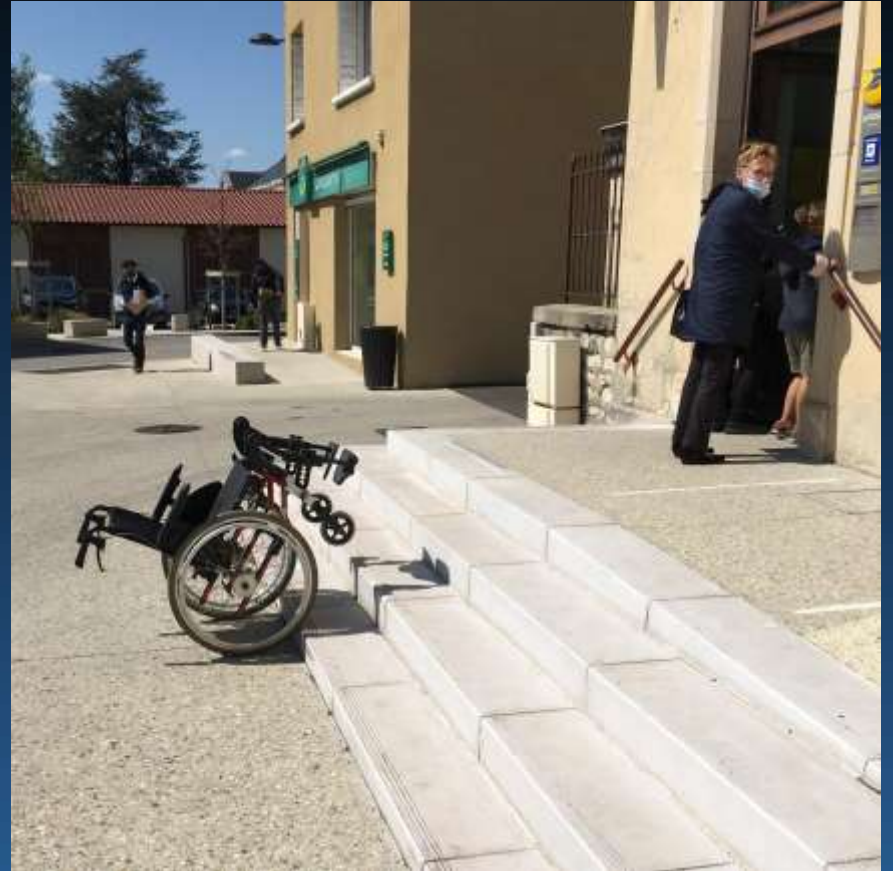
# Acces aux ERP

La rampe d'accès devrait être sécurisée (chasse roue , barrière au-delà de 0m40 de rupture de niveau) afin d'éviter tout risque de chute  
Une main-courante serait la bienvenue le long de cette rampe

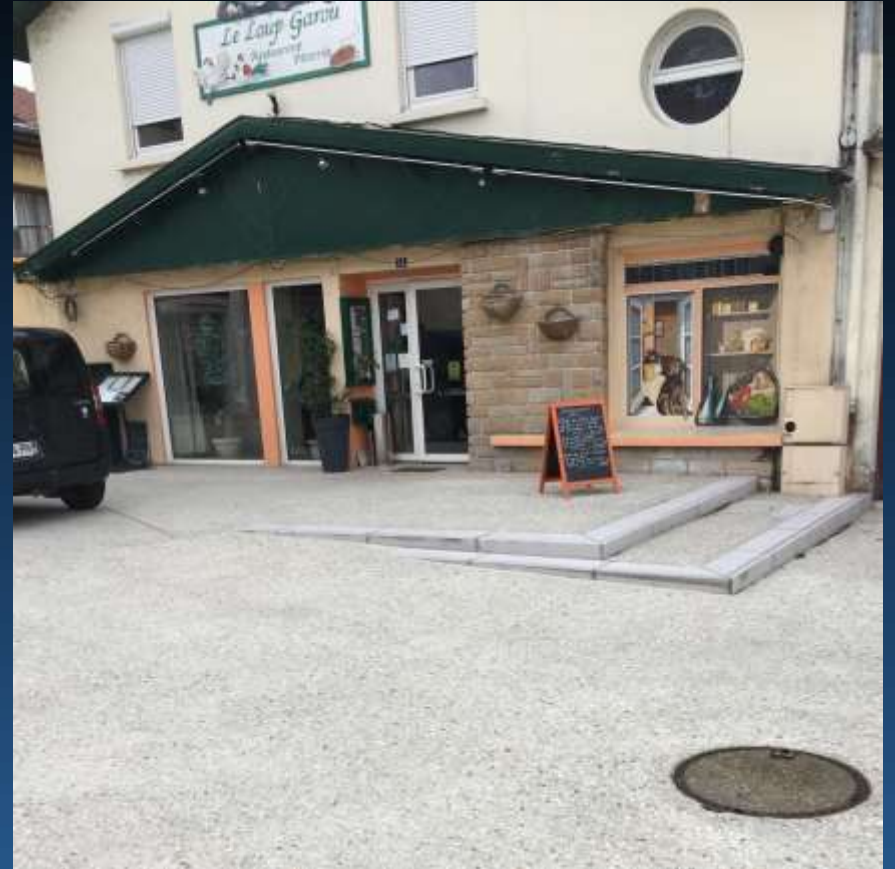
# Accès ERP

Les 2 marches tronquées, réalisées pour rattraper la pente du terrain présentent des lacunes de conception quant à leur perceptibilité

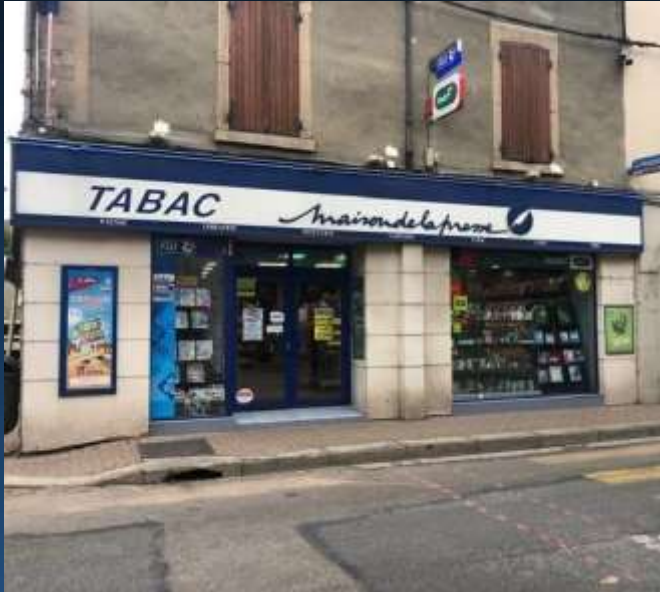
Avant

Sur dérogation acceptée par la DDT, l'accès à ce tabac-presse présentait une marche de 7 cm  
Les travaux de voirie, modifiant les pentes du trottoir ont été entrepris sans concertation

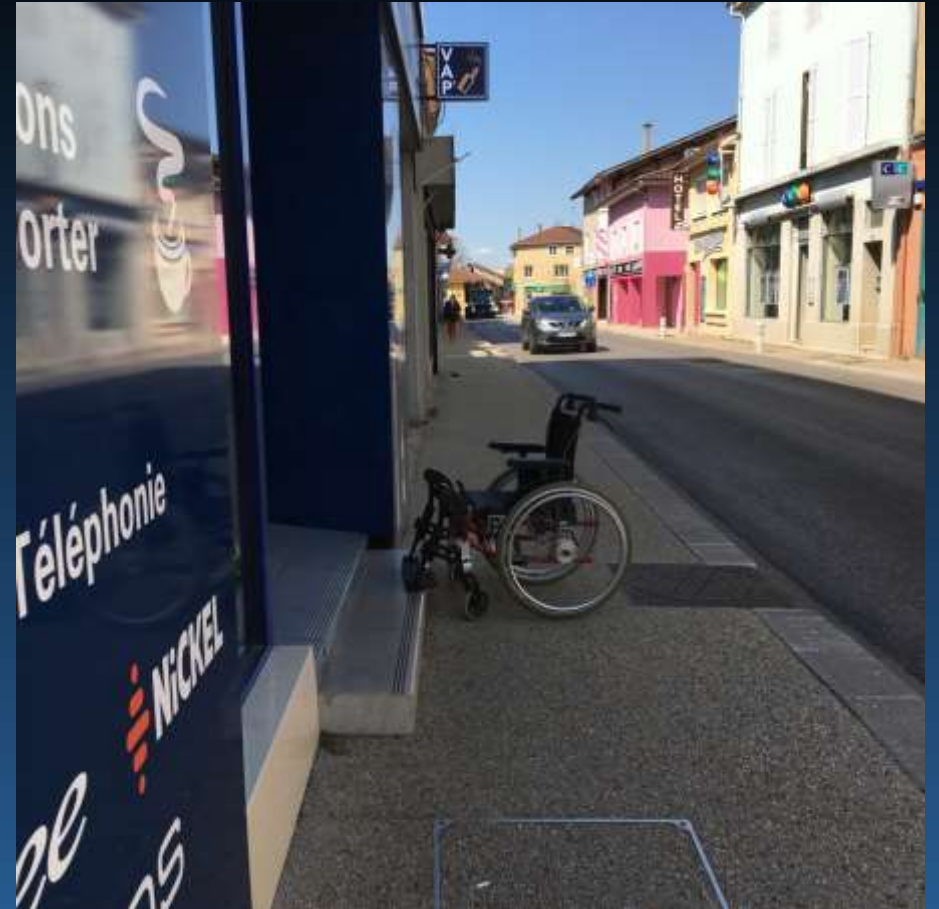
# Accès aux ERP

La pose d'une marche supplémentaire de 15 cm, en saillie interdit l'accès à cet ERP aux usagers en fauteuil.

Compte tenu de la hauteur et de la largeur du trottoir, l'utilisation d'une rampe amovible n'est pas envisageable.

L'accès à ce commerce s'en trouve donc très dégradé

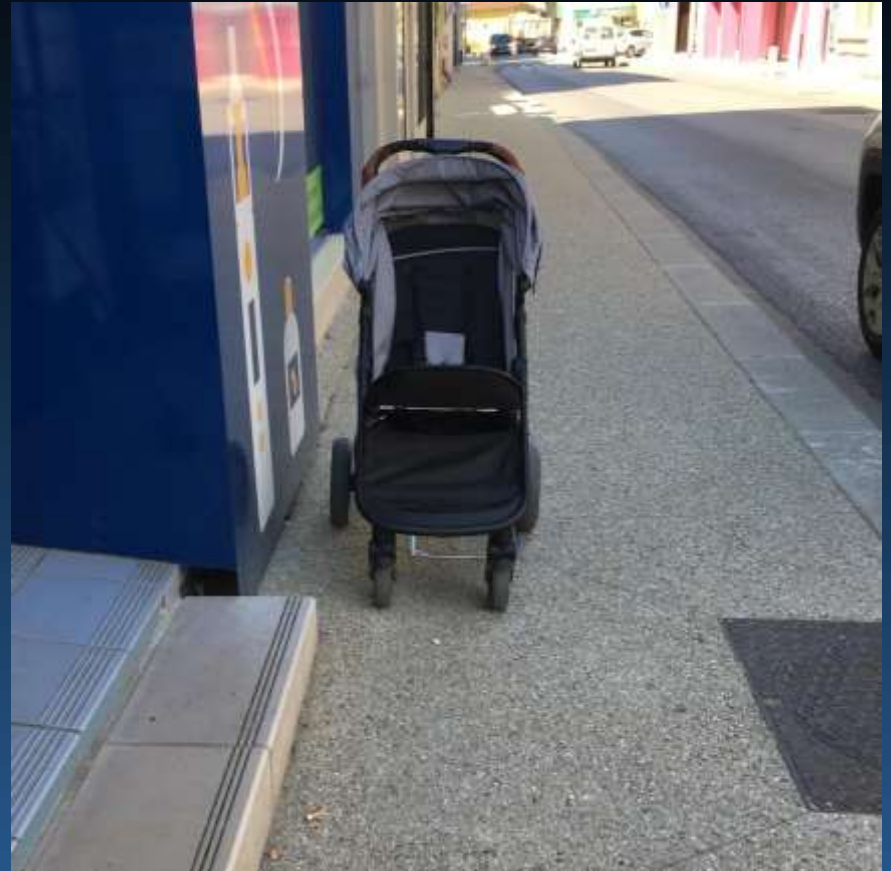
# Accès aux ERP

Ces commerces, relayant des services publics , sont essentiels dans les centre ville.  
Tout travaux doit en améliorer l'accessibilité .  
Ce contre exemple , démontre que les personnes handicapées ne sont pas les seules à déplorer de ne pouvoir entrer dans ce commerce .

De toute évidence, de nouveaux travaux devront être effectués afin de répondre aux attentes des usagers .
